Ertüchtigung einer Bahnstrecke mit einem optimierten, geogitterbewehrten Tragschichtsystem über teilvermörtelten Stopfsäulen (TVSS): Planung, Bauausführung, Beobachtung

Dipl.-Ing. Steffen Tost, BAUGRUND DRESDEN Ingenieurgesellschaft, Dresden
 Prof. Dr.-Ing. Hans-Georg Kempfert, Universität Kassel, Fachgebiet Geotechnik, Kassel
 Dipl.-Ing. Frank Brünger, ARGE ABS Hamburg – Berlin PRA 1, Spandau – Neustadt, Paulinenaue

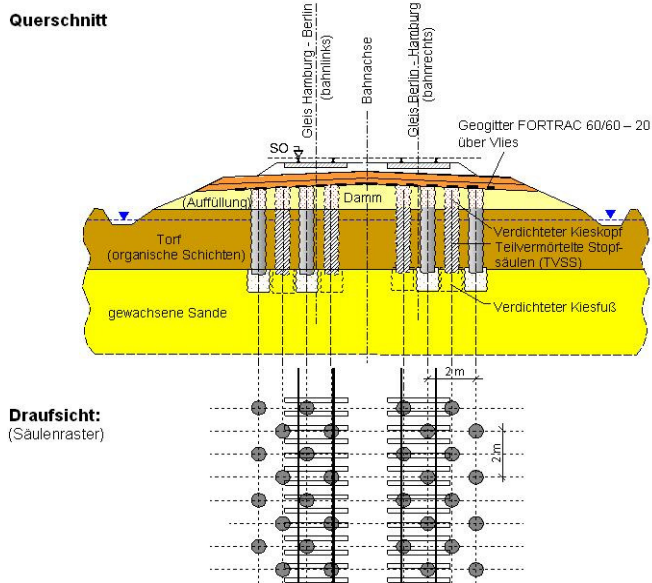
Bild 2: Querschnitt und Draufsicht nach der 1. Ausbaustufe

Die Umbauarbeiten Mitte der 90er Jahre (1. Ausbaustufe) erfolgten bei einseitiger Gleissperrung. Nach Einbringen des Mittenverbau als Berliner Verbau, Gleisrückbau und Bodenabtrag bis auf eine Arbeitsebene bei ca. 1,0 m unter SO wurden pro Gleis 4 TVSS-Reihen hergestellt. Dabei sollten die Säulen mit einem Durchmesser von etwa 0,6 m die organischen Schichten durchteufen und in die gewachsenen Sande, mit gleichzeitiger Ausbildung eines verbreiterten und verdichteten Kiesfußes, einbinden. Die Vermörtelung der Säulen sollte bis zur Oberkante der organischen Schichten reichen. Im Dammbereich war bis zur Unterkante des Erdplanums (EPL) ein Kieskopf herzustellen. Darüber wurde eine ca. 0,6 m dicke, mit einer 1-lagigen Geogitterbewehrung versehene, mineralische Tragschicht angeordnet, die gleichzeitig die Aufgabe einer Pla-

numsschutzschicht (PSS) bzw. Frostschutzschicht (FSS) zu erfüllen hatte. Als Geogitter wurde ein über einem Vlies angeordnetes biaxiales Gitter mit einer Höchstzugkraft von 60 kN/m verwendet. Die einzelnen Geogitterbahnen wurden längs unter dem jeweiligen Gleis, ohne Ausführung einer Überlappung im Bahnnachsbereich verlegt. Der eingebrachte Mittenverbau wurde vollständig entfernt.

Nach den durchgeführten Unterlagenrecherchen ergab sich unter den Gleisen der in Bild 2 dargestellte Tragschichtaufbau (siehe auch (1)).

Aus der in Bild 2 dargestellten Draufsicht des Systems wird deutlich, dass in Bahnamchse wegen des Mittenverbau technologisch bedingt keine TVSS vorhanden sind.

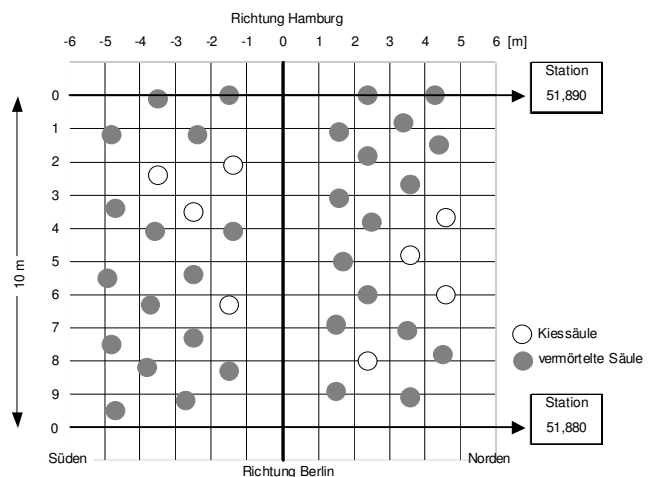
Bild 11: Ausschnitt aus der Dokumentation des Säulennasters bei -2,7 m unter SO als Entscheidungsgrundlage für die Herstellung des Tragsystems

Baubegleitend erstellte die bauausführende ARGE neben der üblichen Dokumentation zu den Ergebnissen der erdbautechnischen Prüfungen eine umfangreiche Dokumentation zur vorhandenen Säulensituation (siehe Bild 11). Sie bildete die Grundlage für die tägliche Entscheidung, ob die laut Ausführungsplanung vorgesehene Regellösung mit 2 Lagen Geogitter oder die Lösung mit 3 Lagen Geogitter bzw. Sondermaßnahmen entsprechend den Festlegung für Ausfallszenarien auszuführen ist.

Von der bauausführenden ARGE wurde dazu ein Vorschlag für die jeweilige Tragschichtgestaltung auf der Grundlage der Empfehlungen ihres Geotechnischen Sachverständigen erarbeitet. Dieser Vorschlag wurde dann durch die Bauüberwachung bzw. den Bauherren auf der Grundlage der Empfehlung des Geotechnischen Sachverständigen des Bauherren bestätigt bzw. in Abstimmung mit allen Beteiligten modifiziert.
